# État des infrastructures portuaires de Granville

Rapports d'expertise présentés devant l'assemblée générale de l'APPG du 2 octobre 2021

# PORT DU HÉREL

## RAPPORT D'EXPERTISE COMPLEMENTAIRE

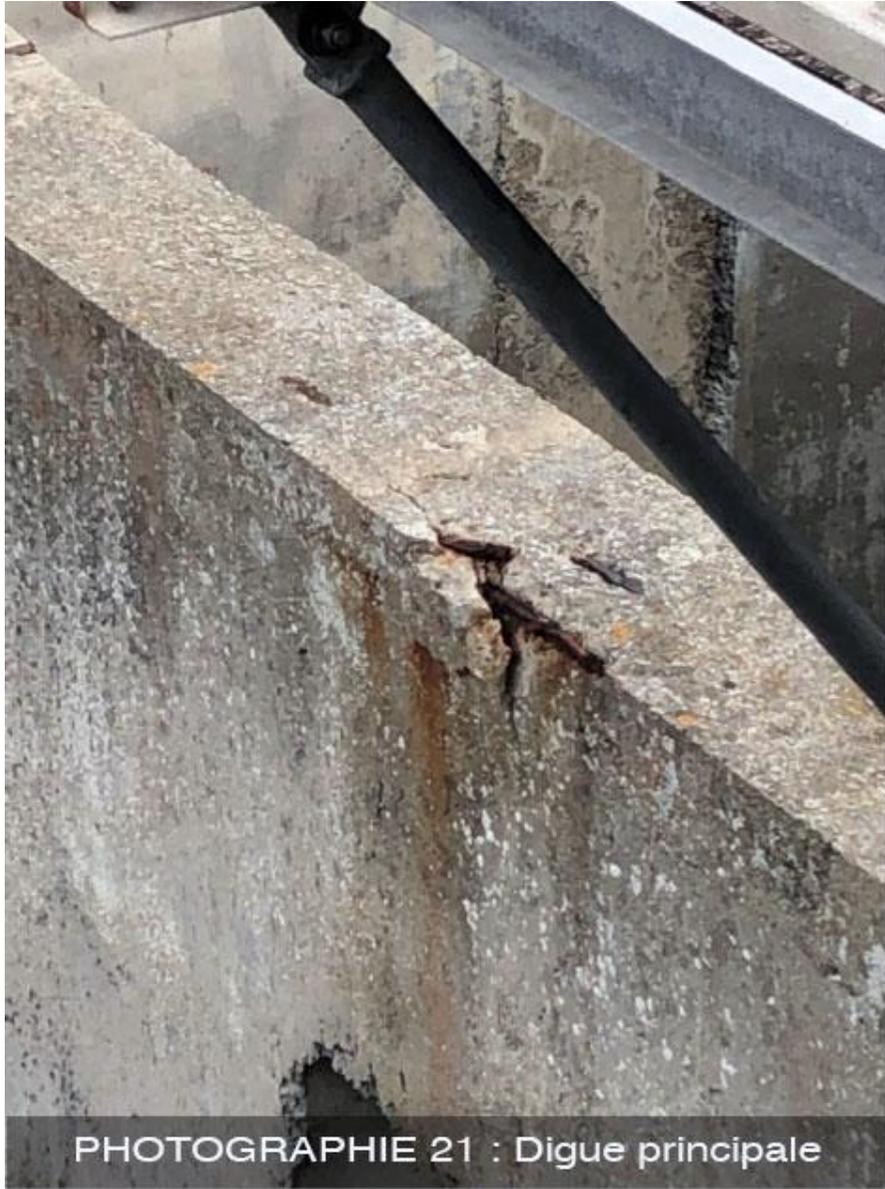
PHOTOGRAPHIE 21 : Digue principale

S'agissant des poutres ou entretoises de liaison des deux voiles des caissons de la digue principale, alors qu'aucun désordre ne les affectaient en 2020, des éclats de béton font apparaître aussi les armatures d'acier corrodées. Ces nouveaux désordres affectent un élément structurel de la digue, c'est-à-dire assurant sa solidité. (CF photographie n°21 ET 37)

A terme, une aggravation de ces nouveaux désordres s'ils n'étaient pas l'objet de reprises, compromettrait donc la pérennité de l'ouvrage.

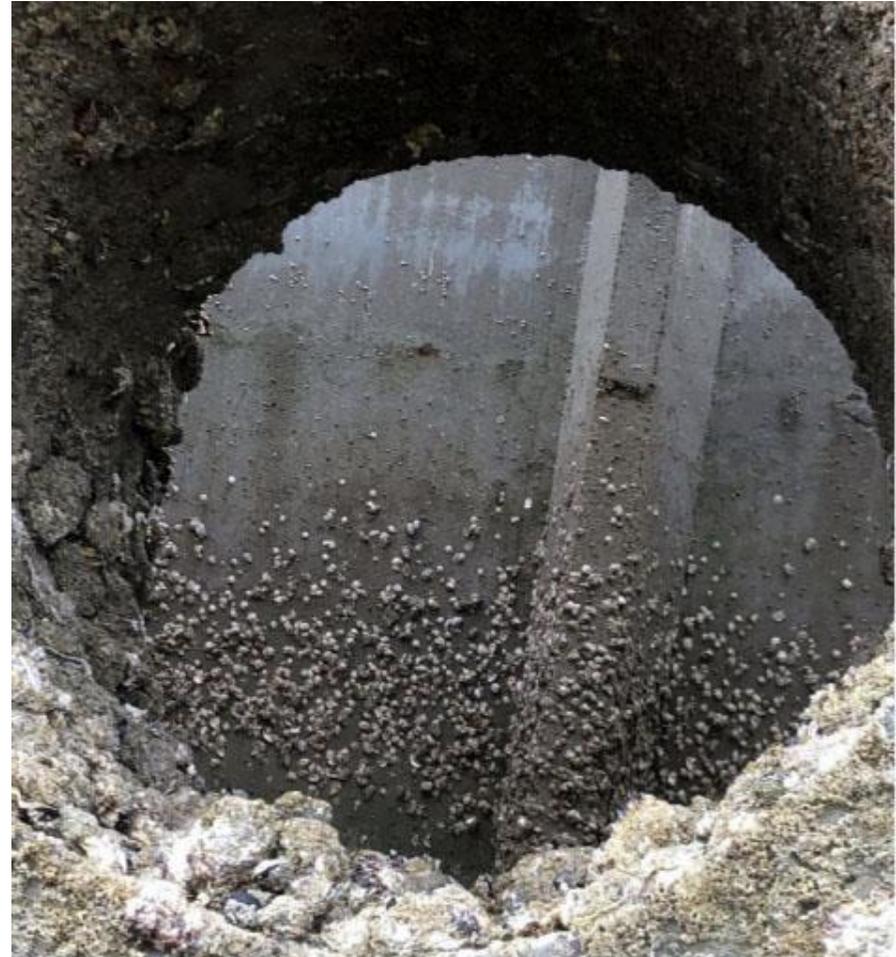
**PHOTOGRAPHIE 34 : La fixation d'huitres dans les alvéoles en partie basse de la digue principale nuit au fonctionnement des caissons dont le rôle rappelons-le est d'absorber l'énergie de la houle. Il conviendrait que les alvéoles soient entretenues régulièrement.**

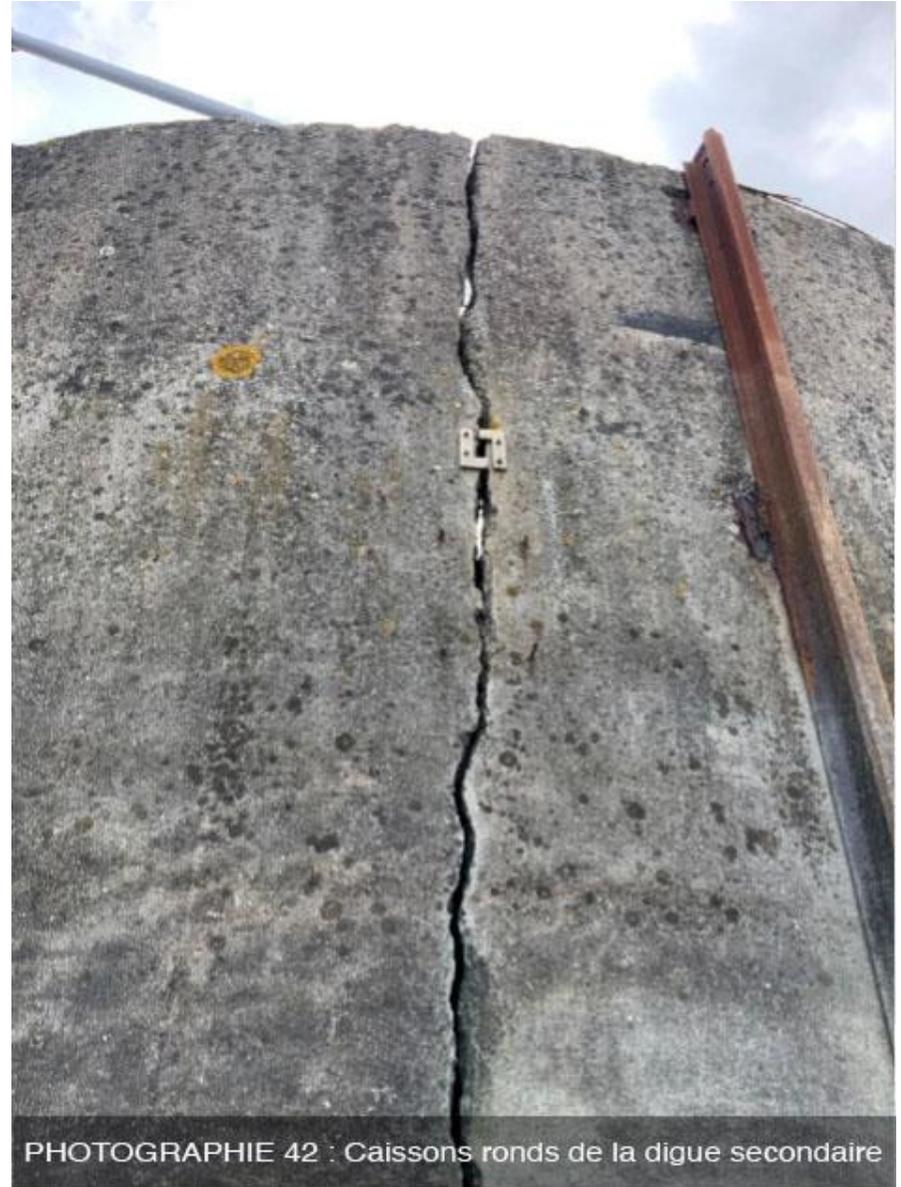
PHOTOGRAPHIE 42 : Caissons ronds de la digue secondaire

S'agissant des caissons ronds de la digue secondaire et de celle comprise entre le seuil et la digue principale, les photographies 42 et 44 sont suffisamment explicites puisque les témoins de fissure les équipant sont largement écartés, le jour apparaissant à travers les parois de ces caissons.

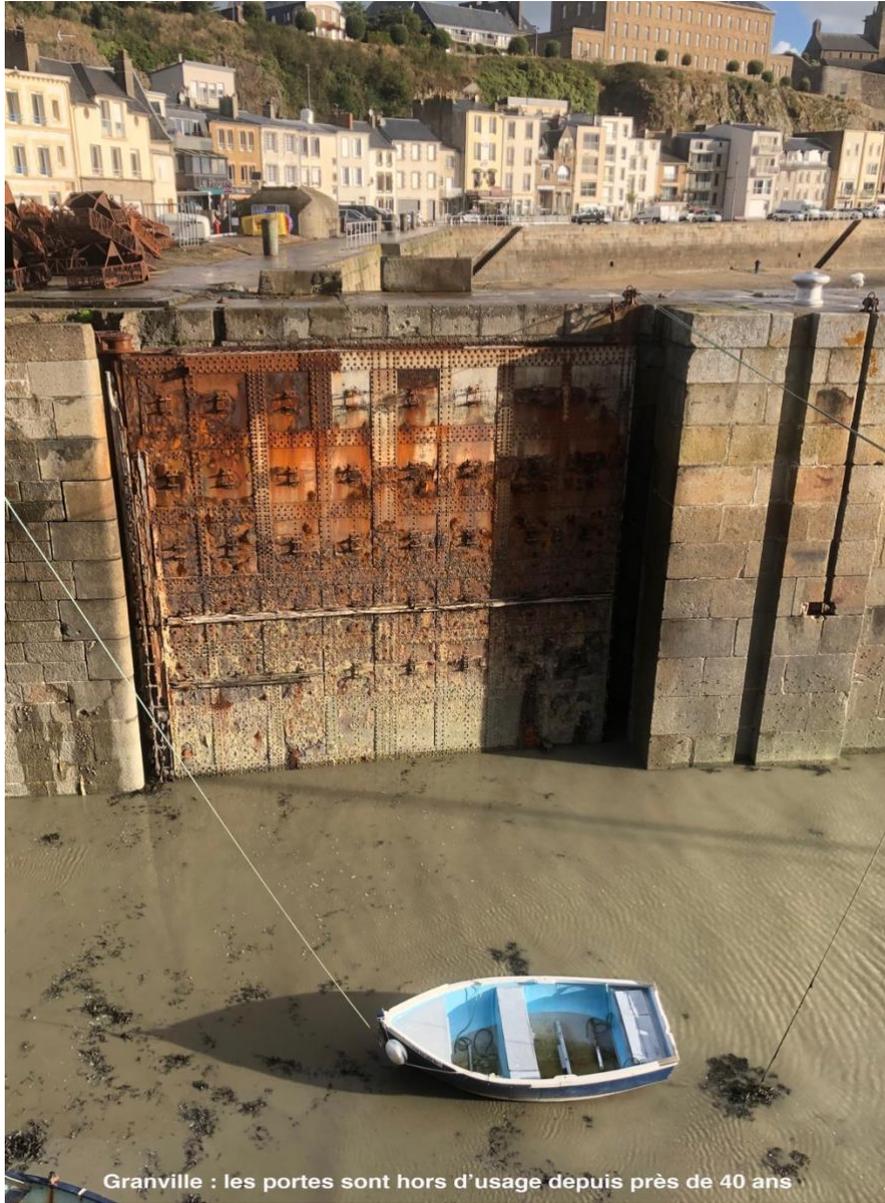
Granville : les portes sont hors d'usage depuis près de 40 ans

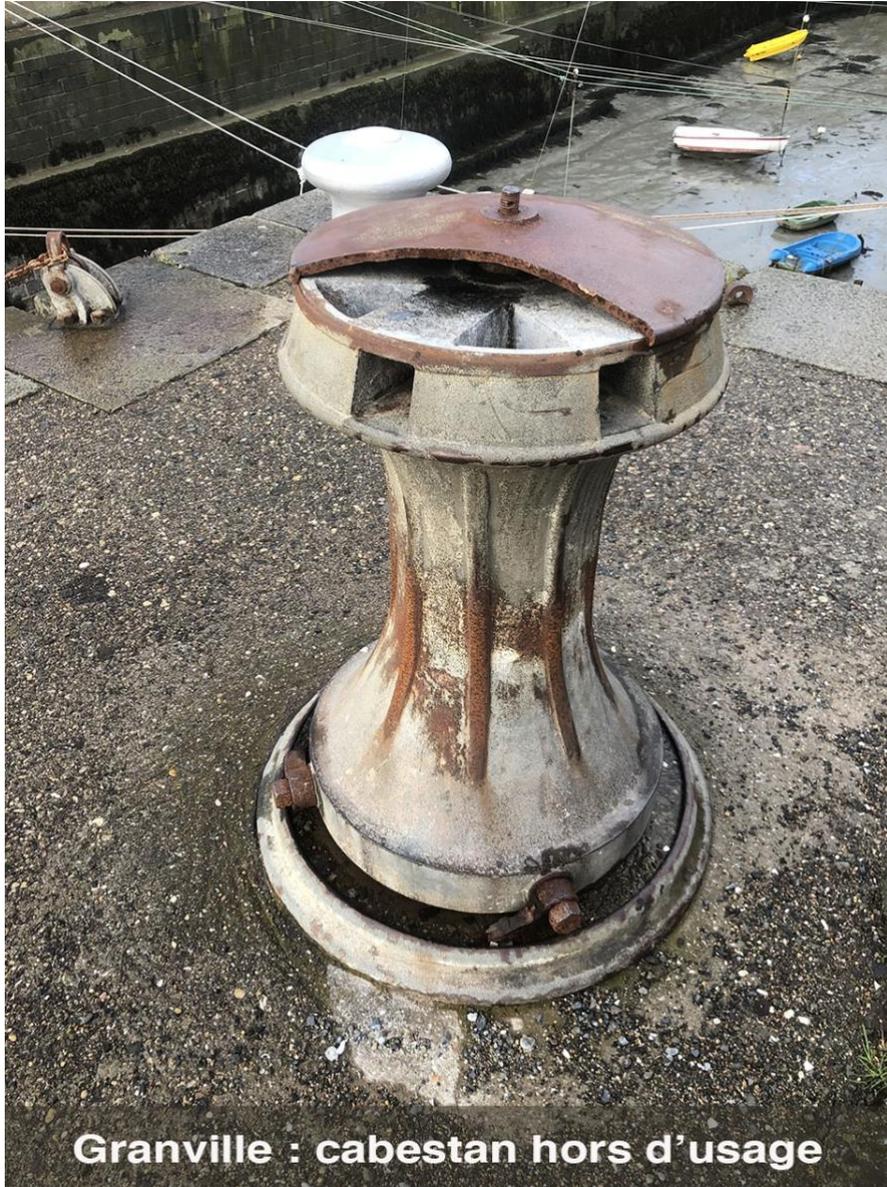
**Granville : cabestan hors d'usage**

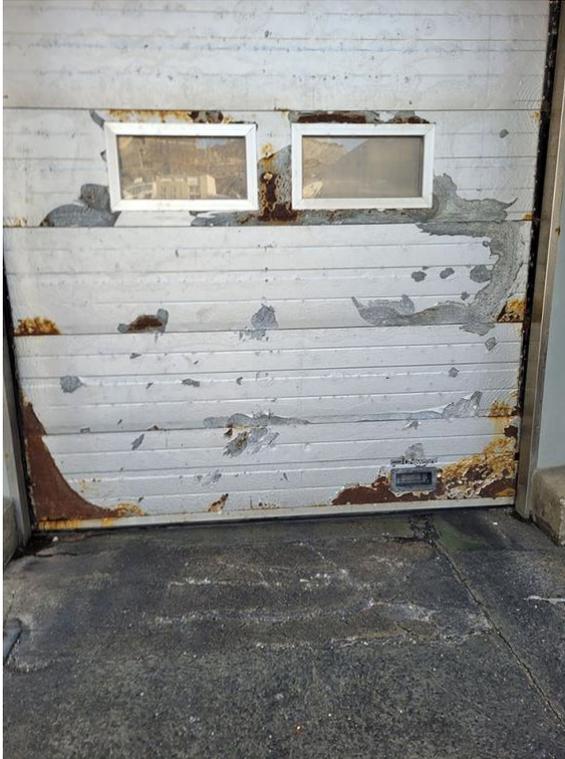
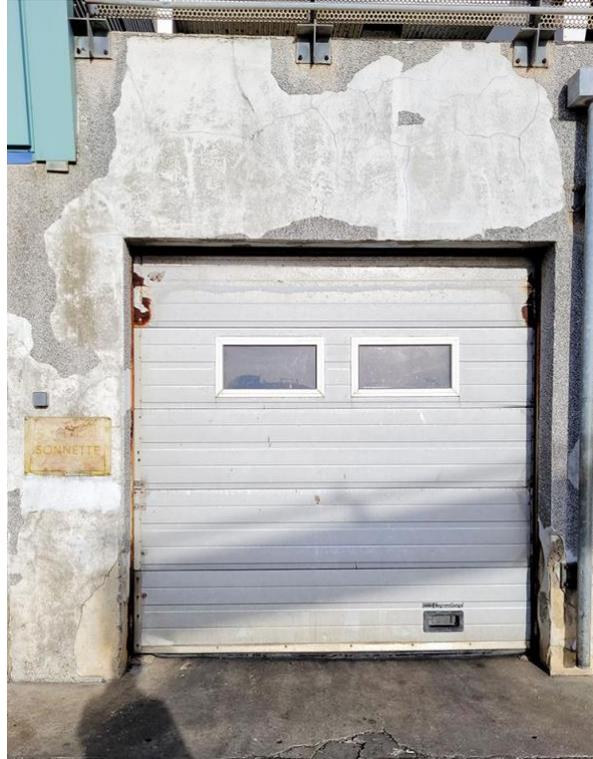
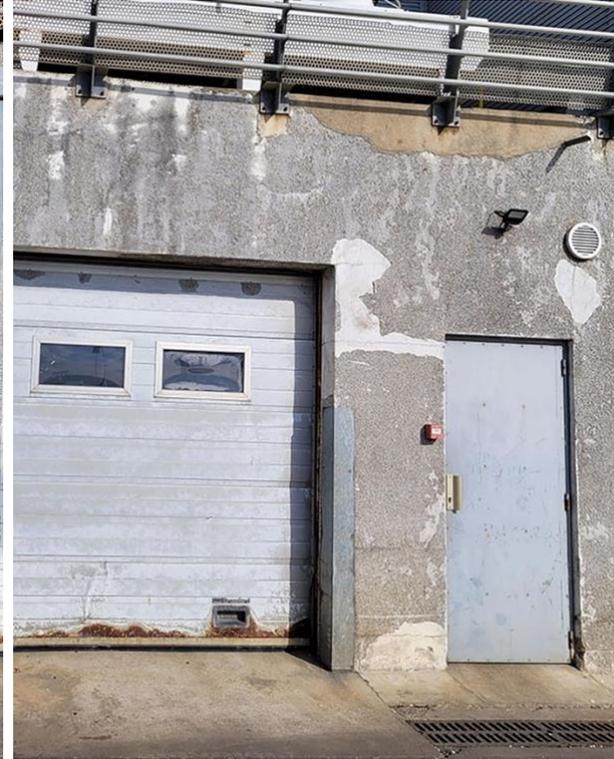
## Un manque d'entretien flagrant

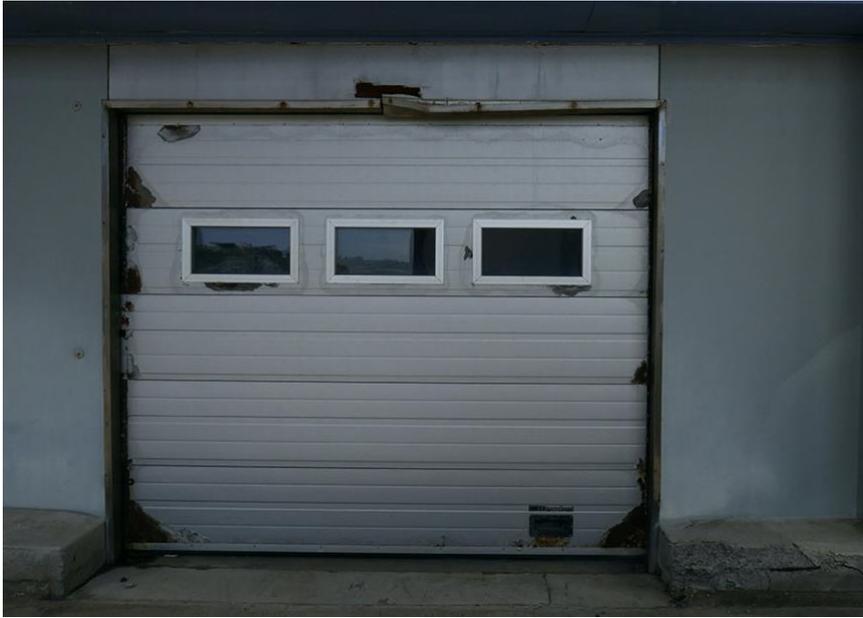
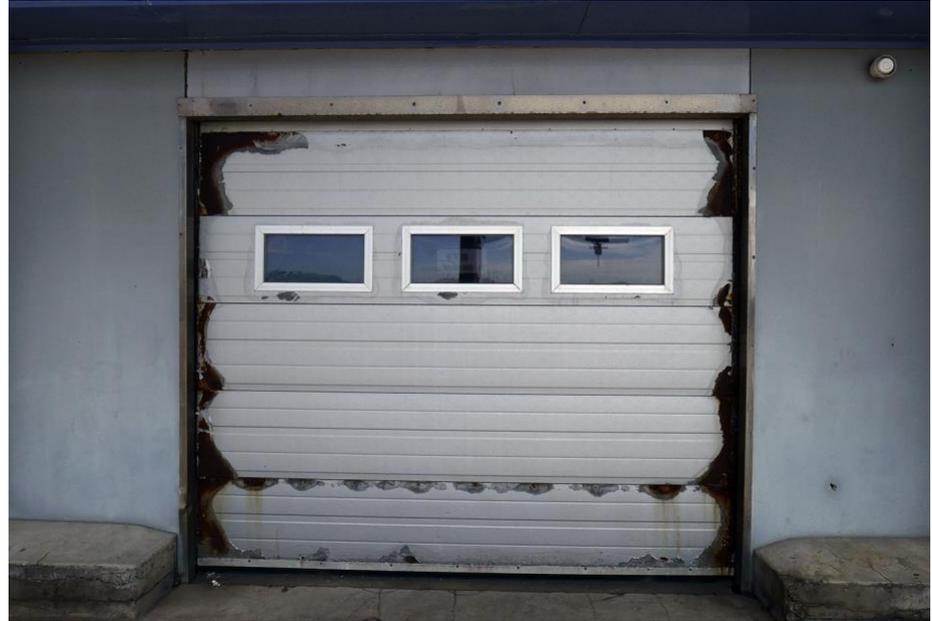
## Un manque d'entretien flagrant

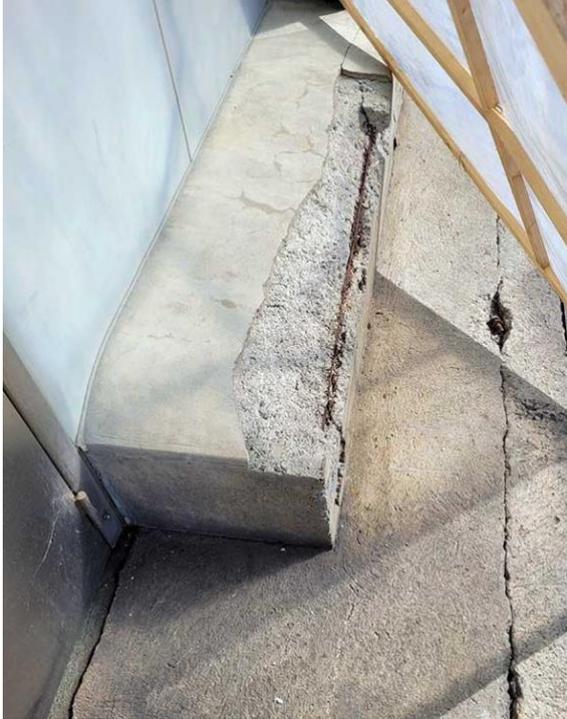
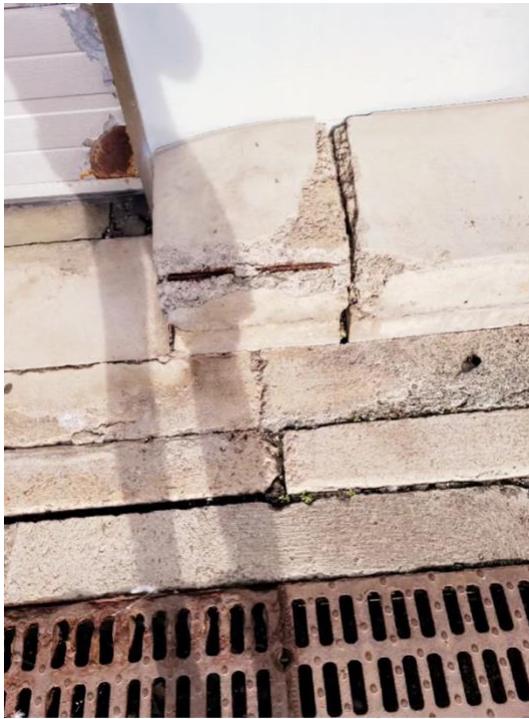
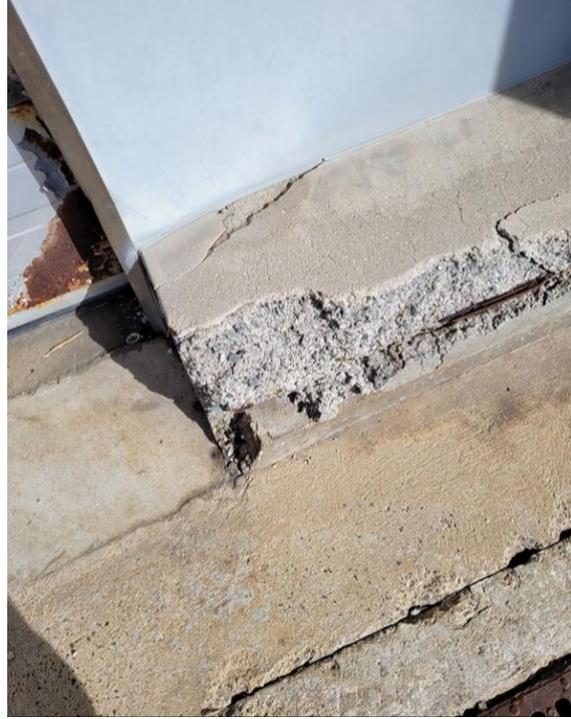
## La structure béton subit de sérieux désordres

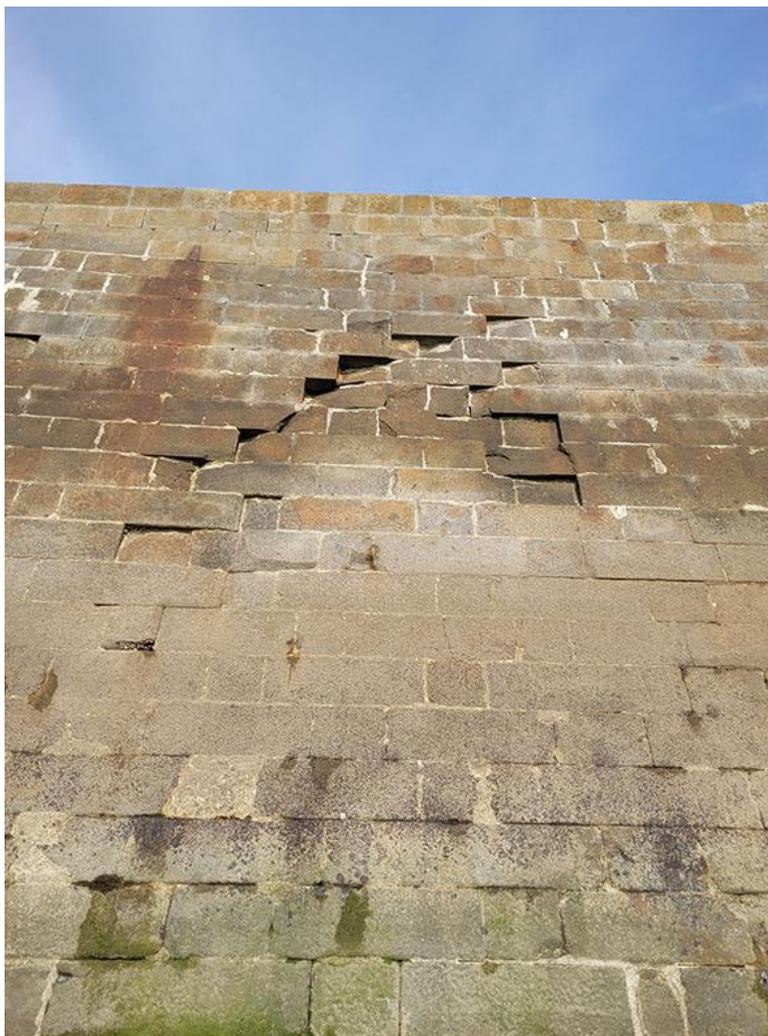
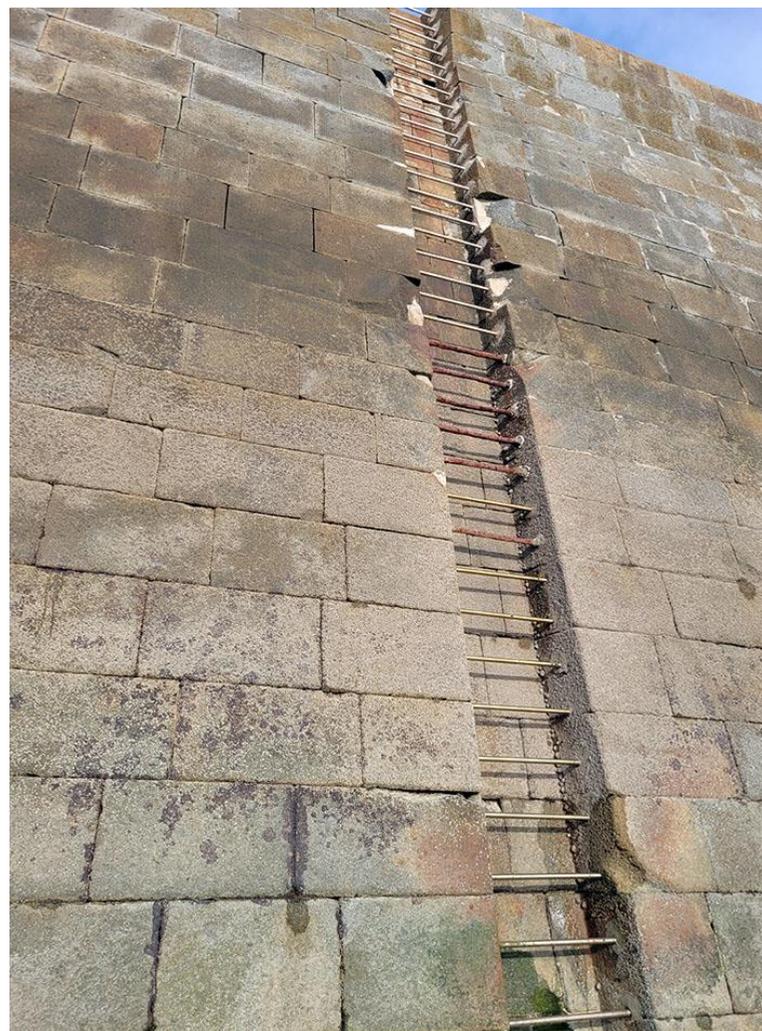
**Construite en 1828, la Grande Jetée mérite d'être mieux entretenue.**

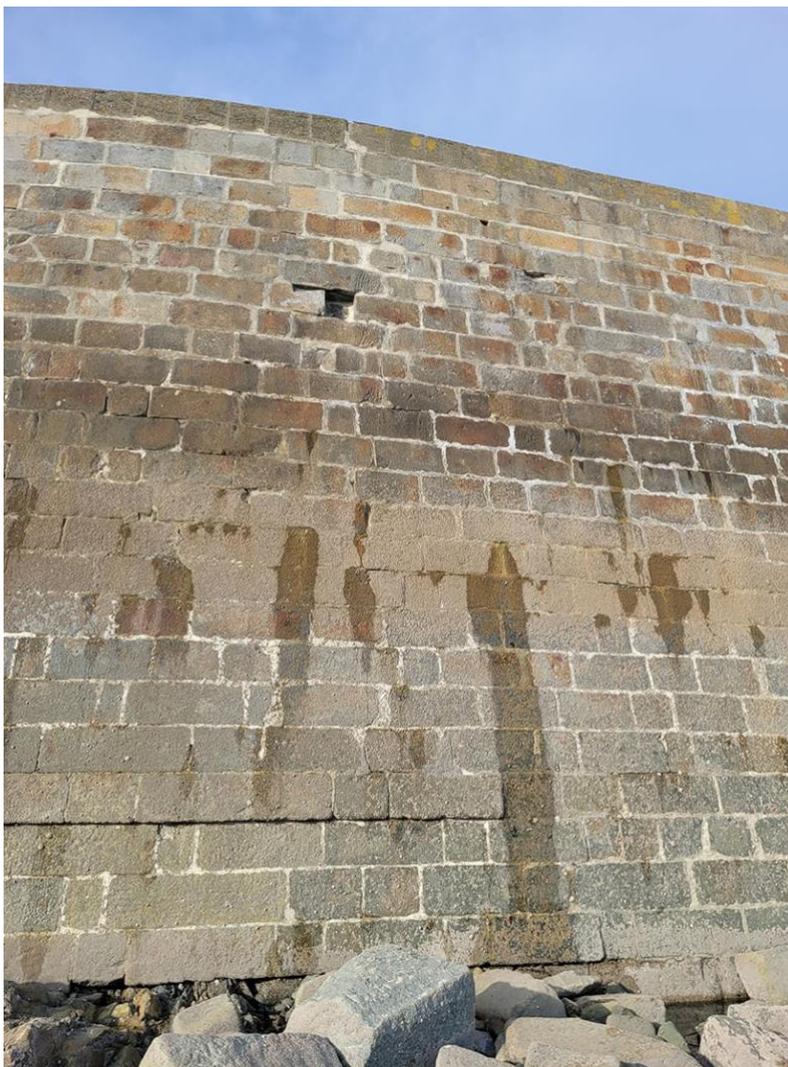
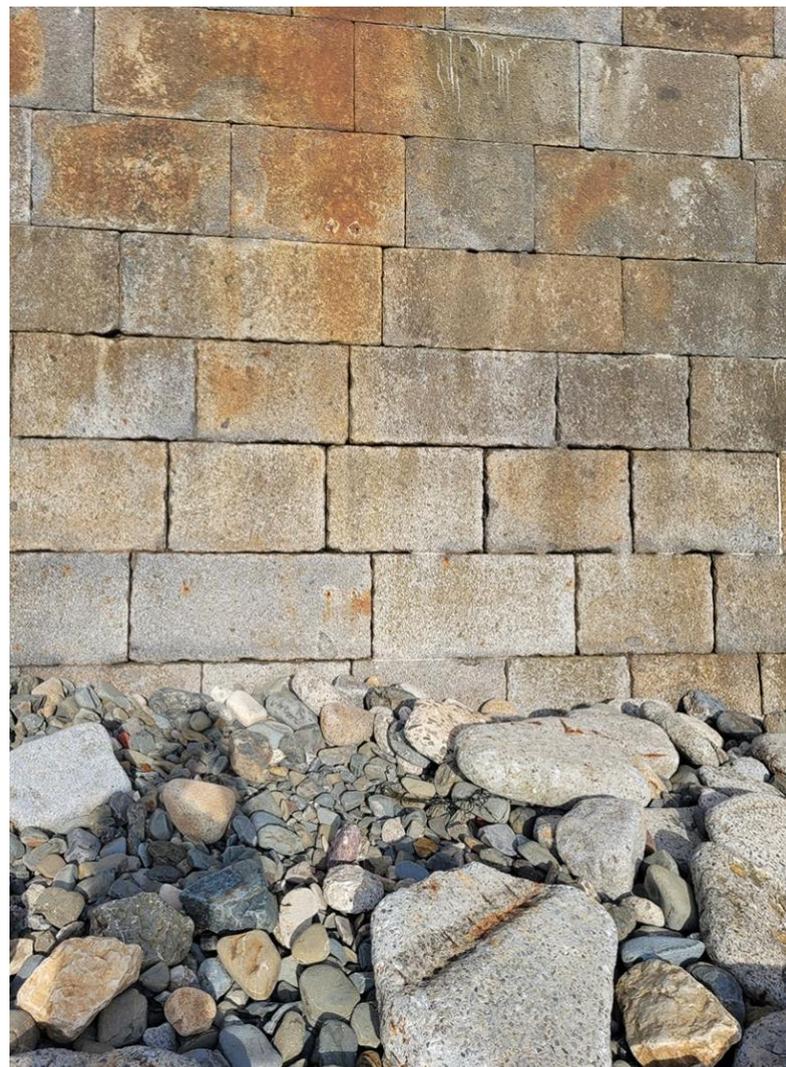
**Construite en 1828, la Grande Jetée mérite d'être mieux entretenue.**
